ficha técnica

| Parquet de roble multicapa | EN 14342 (Clasa libre) | DOP PQ2021-1 |

Rústico A

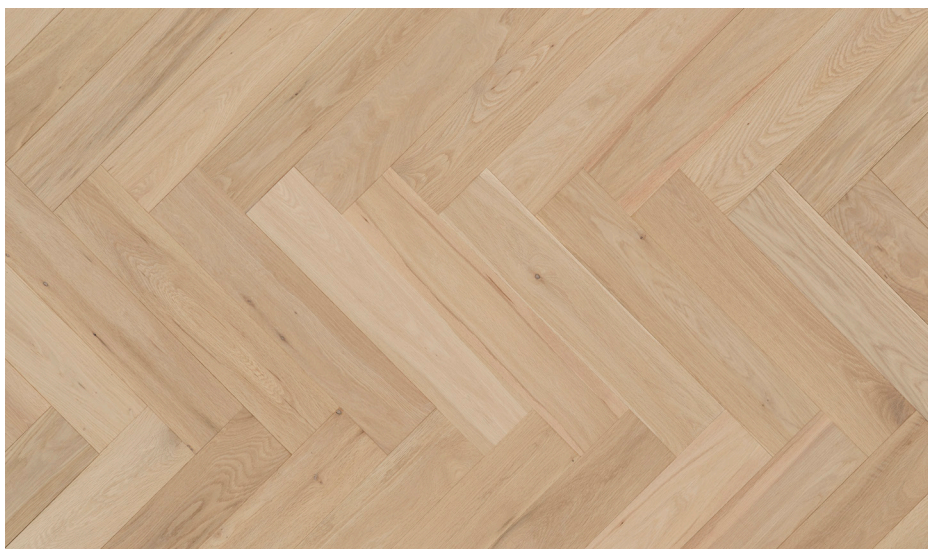
Esta foto es una indicación de la selección como descrita

Descripción de clasificación

| Nudos sanos | Permitido ilimitado; $\varnothing < 30$ mm |
| Nudos caídos | ≤ 2 por plancha; $\varnothing < 20$ mm, |
